NH3 VİDALI KOMPRESÖRDE YATAK HASARI

Sektör : Gıda
Yer : Çorlu
Motor : Schorch 315 kW
Vida : Gram GSV 147
Tarih : Haziran 2012

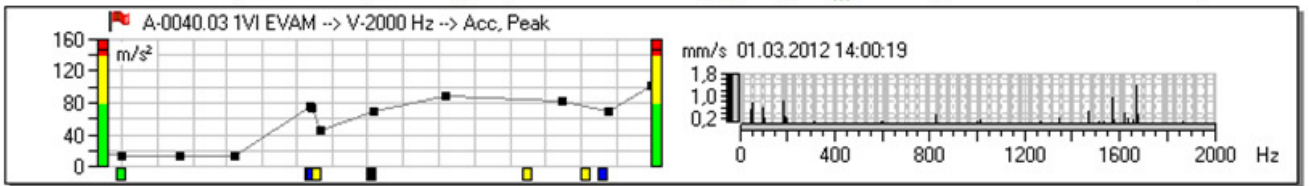
Mart-2012 Periyodik Ölçüm

A-0040 HP4 Kom; Eski seviyesini aşmış vida ivmede değişim yok!! Ara ölçümlerle kontrol/takip önerilir.

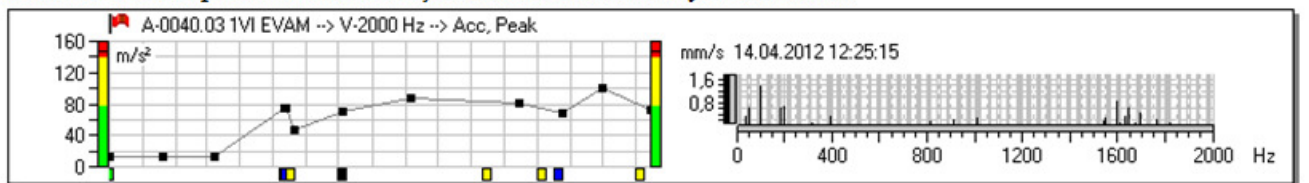
Nisan-2012 Periyot Dışı Ek Ölçümü

A-0040 HP4 Kom; Eski seviyesinden yüksek olan vida ivme değerleri değişken seyrediyor!! Ara ölçüm, kontrollerle takip edilmesi ani artışlar olursa bakım aksiyonu önerilir.

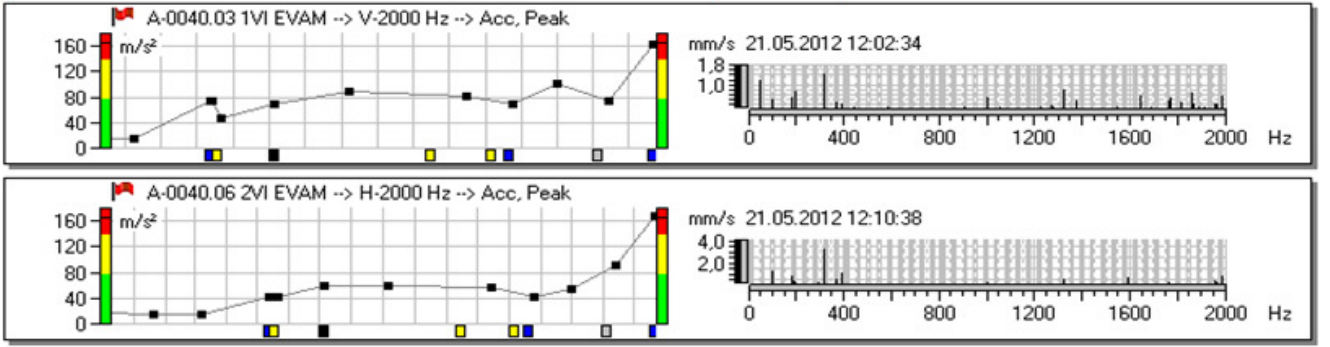
Mayıs-2012 Periyodik Ölçüm (Riskli artışa, 2 grafik, kırmızı renk ve 3 ünlemle dikkat çekilmiştir.)

A-0040 HP4 K: Eski seviyeden yüksek vida ivmelerinde düzelme yok aksine ani artışlar var!!! Kaplin yayı, çek valf vb noktalarda vuruntu kontrolünden sonra sık ölçümde artış devam ederse vida bakımı önerilir.

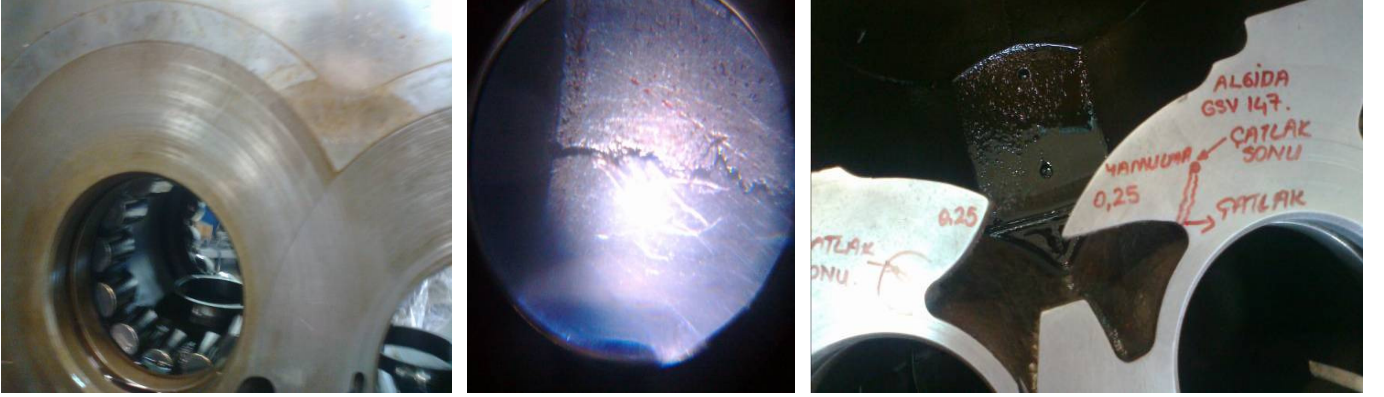
Kompresör servis yetkilisinin sahada yaptığı ilk kontrollerde vida boşluklarının tolerans dışında olduğu da tespit edilince kompresör bakıma gönderilmiştir. Servis raporu özeti aşağıdadır.

07.06.2012 de kompresör söküldü, male kısmı ball bearing iner ringlerde yoğun aşınma tespit edildi. Diğer roller bearing lerin ise hem male hem de female kısmı iç yataklarında aşınmalar görüldü. Bundan dolayı hareket alanı genişleyen rotorlar discharge side yüzeyinde lokal sürtmelere neden olmuştur. **Yerinde ve zamanında müdahale edildiğinden kompresördeki hasar minimum düzeyde kalmıştır.**

Ayrıca slide valve yüzey ve discharge side içinde de aşınmalar olmuş ve kompresöre likit indiği düşünülmüştür. Discharge side yüzeyi ile slide valfin hareket ettiği yuvanın kulaklarında ise 0.25 lik yamulma görüldü. Masterla kontrollerde iki kulakta da çatlakların olduğu tespit edildi, çatlakların sonu 0,5mm uçla delinerek çatlakın yürümesi engellendi ve çatlaklı yüzeyler taşlanıp kaynakla dolduruldu.

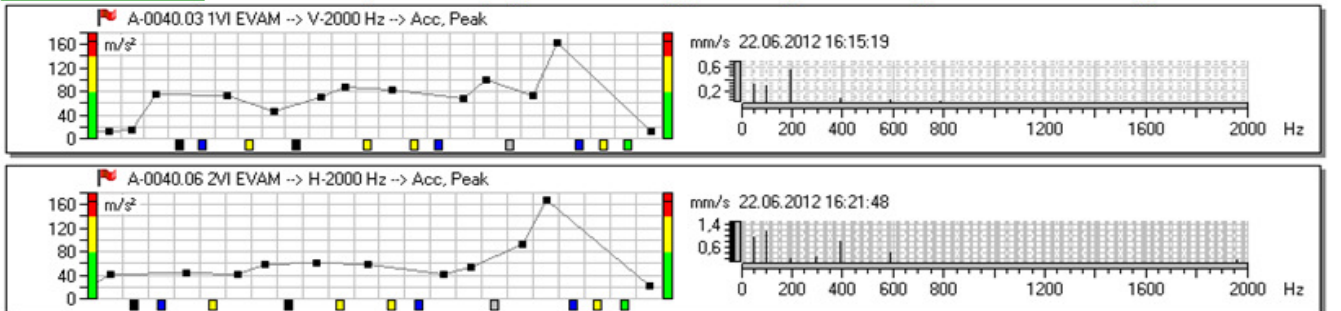
Haziran- 2012 Periyot Dışı Ek Ölçüm (Servisten sonra yapılan ek ölçümün raporu aşağıdadır)

A-0040 HP4 K: Vida bakımı, rulman/yağ ve filtre değişimi başarılı olmuş, ivmelerde belirgin düzelme var.
