DEĞİRMEN MOTORUNDA RULMAN ARIZASI

Güç: 1550 kW

Sektör: Çimento

Tarih: Mart- 2010

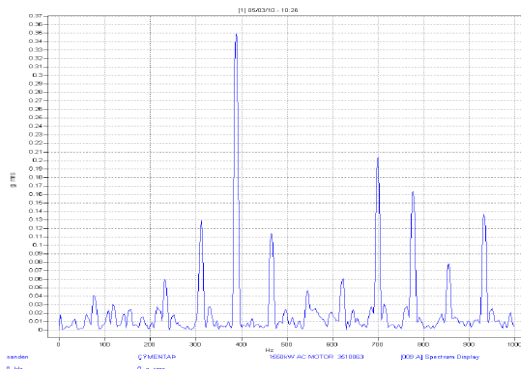
Motor Ön Rulman

1- En yüksek genlikteki vibrasyon motorun kaplin tarafı dikey ölçümünde 6mm/s olarak devrin 23 katında görülmüştür. En yüksek titreşimin olduğu bu noktanın hem yüksek hem de düşük frekanslarda harmonikleri mevcut olup harmonik periyodu 5X(devrin 5 katı)'tir. **Problem rotorun yataklanmasındaki dengesizlik sonrası soğutma pervanesinin bir tarafa daha yakın olması ve içerdeki hava sirkülasyonunun simetrik olmaması kaynaklı olabilir.** Rotor üzerindeki soğutma pervanesinin kanat sayısı 23 veya 24 ise yataklama problemi olasılığı oldukça artacaktır.

2- Motorun 6238 tipli rulmanlarının iç bilezik/dış bilezik/bilya/kafes hata frekansları alınan ölçümler ile çakışmadığı gibi ge envelope ölçümlerinde de yüksek genlikli titreşim görülmemesi **problemin rulmandan kaynaklandığı olasılığını zayıflatmaktadır.**

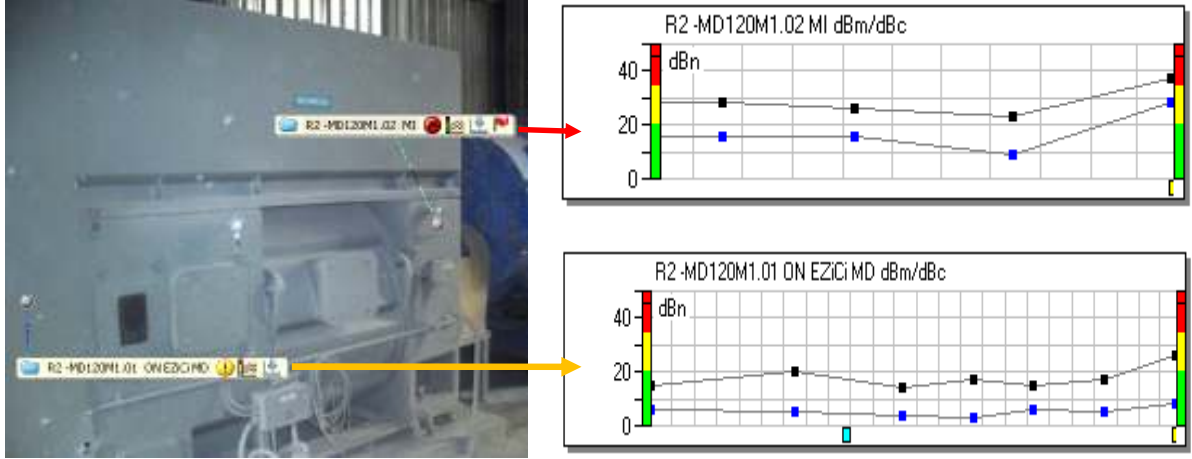
Envelope vib ölçümlerinde motor firmasının belirttiği şekilde rulman arızasıyla ilişkili herhangi bir sinyal gözlenmemiş ama yatak şoklarda belirgin artış olduğu gözlenmiştir.

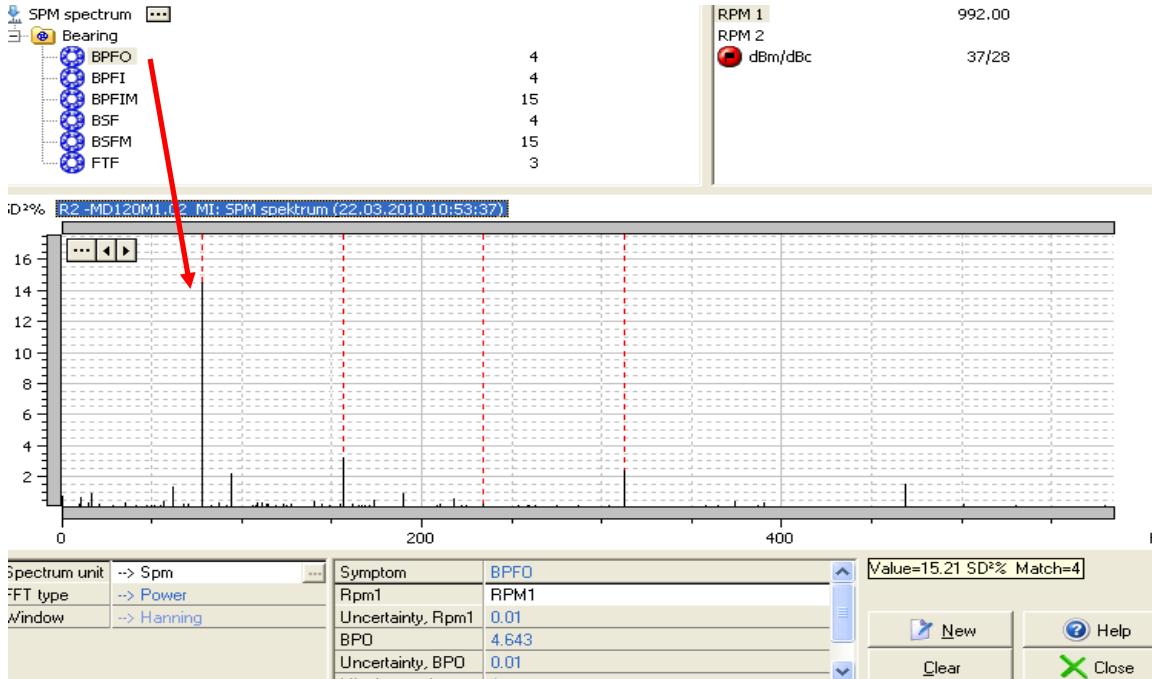
Özellikle motor öndeki şok artışı nedeniyle SPM firmasının yeni metodu şok spektrumlarına bakılmış, rulman dış bilezik hasarıyla eşleşen belirgin sinyal aşağıdaki gibi tespit edilmiştir.

YORUM: Şok spektrumdaki baskın sinyallerin rulman dış bilezik hasarıyla eşleşmesi nedeniyle, öncelikli olarak motor öndeki yatağın **acil** bakıma alınması, rulman dış bilezikte çatlak/hasar vb kontrollerin yapılması, yatak/rulman değişimiyle gelişebilecek ani ve yıkıcı hasarların önüne geçilmesi önerilir.

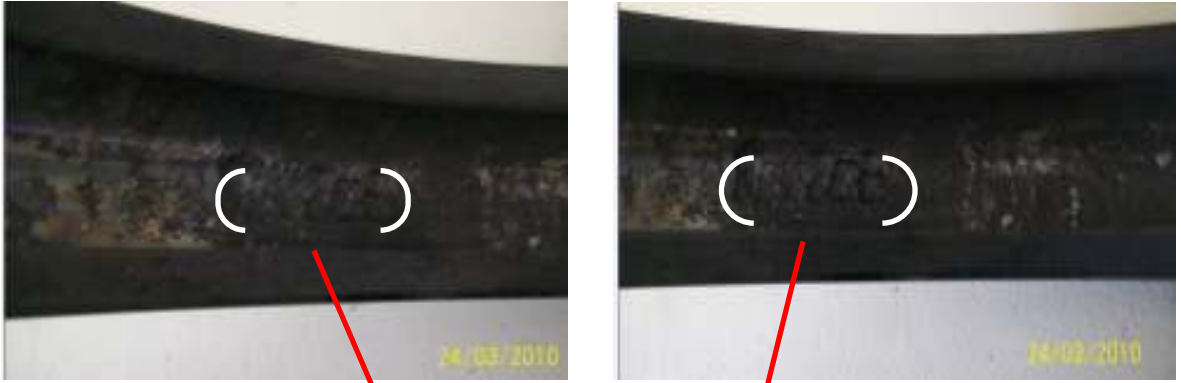
23.03.2010 tarihinde 2 Nolu farin değirmeni ünitesi Ön öğütüm değirmeni motorunda ön rulman değişimini yaparak sistemi devreye aldık. Çıkan rulmanı kestiğimizde rulman dış kafesinde problemin kaynak ark atlaması olarak düşündüğümüz hasarın mevcut olduğunu gördük.

Raporunuzda da belirttiğiniz üzere rulman arızası tam olarak dış kafesten kaynaklanmaktadır. Ekteki fotoğraflarda hasarı görebilirsiniz. İlginiz için teşekkür ederim.

DIŞ BİLEZİKTE ARK TEPECİKLERİ

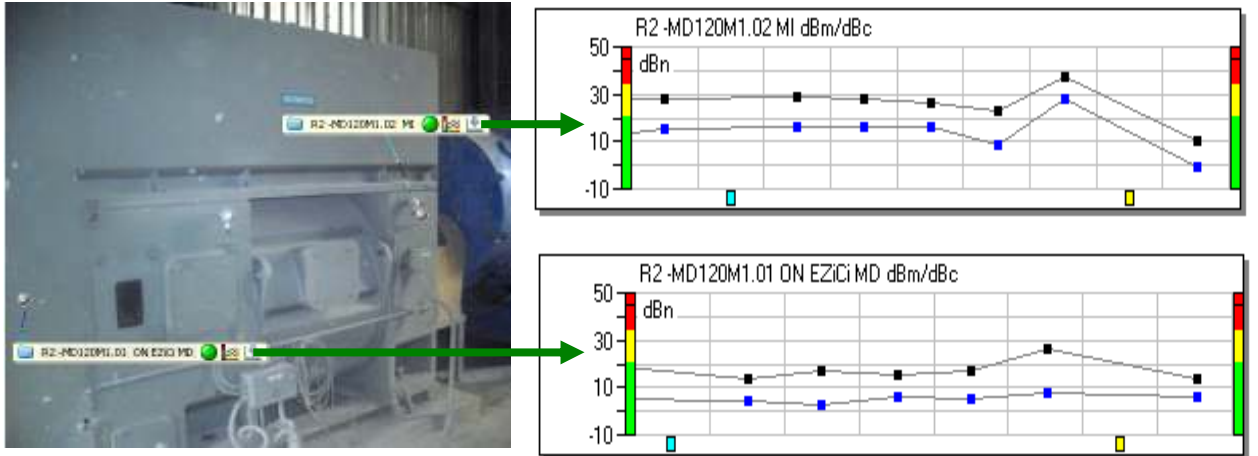
Müdahaleden sonra 29.03.2011 tarihinde sahaya 2.kez intikal ederek ikinci ölçüm alınmış ve şoklardaki belirgin düzelme, aşağıdaki grafiklerden görüleceği üzere tespit edilmiştir.

Yukarıdan da görüleceği gibi değişimden sonra yatak kondisyonunu ifade eden şok dBm lambalar yeşile dönmüş, motor önde belirgin düşüş olmuş ve ön bozuk rulman nedeniyle arka yatağın stresli çalışmasına neden olan şokta da düşüş olmuştur.
