NH3 VİDALI KOMPRESÖRDE YATAK HASARI

Sektör : Gıda
Yer : Çorlu
Motor : Schorch 315 kW
Vida : Gram GSV 147
Tarih : Haziran 2012

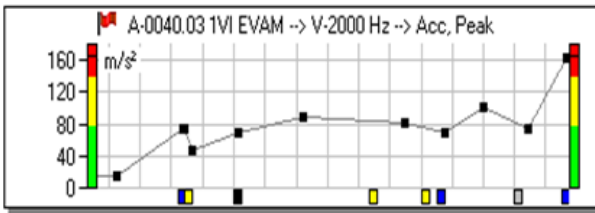
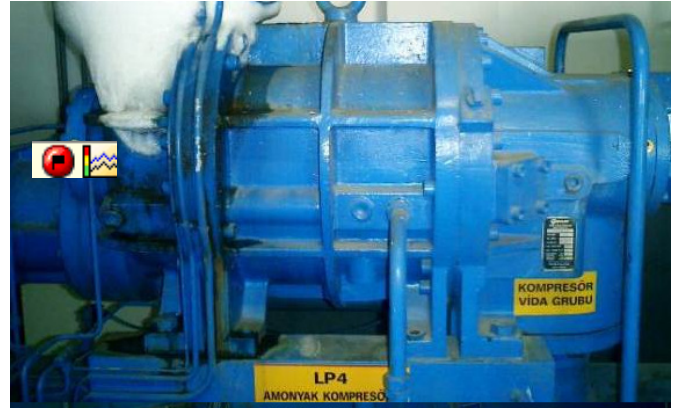
DMT Makine kestirimci bakım servis hizmetleri tarafından 2 ayda bir yapılan periyodik vibrasyon ölçümlerinde, rulman şoklarında ve vibrasyon pik ivmesinde istikrarlı artış nedeniyle son bir yılda yakın takibe alınan makinanın vida giriş yataklarında Mayıs-2012 de riskli artışlar tespit edilmiştir.
